死亡災害等速報

長野労働局

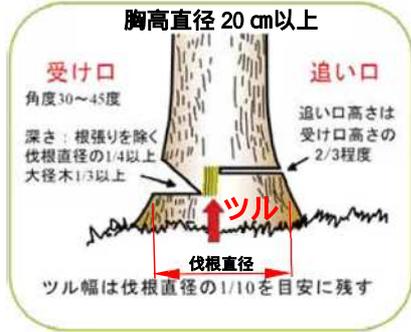
<p>図 2.13 受け口切りの不一致による影響</p>

<p>再発防止・類似災害防止のためのポイント (注2)</p>	<p>胸高直径(地上約1.2mの高さにおける平均直径)が20cm以上の立木を伐倒するときは伐根直径の1/4以上の深さの受け口を作り、かつ、適当の深さの追い口と、適当な幅の「切り残し(ツル)」を作ること。(右図参照)</p> <p>偏心木等により、裂け上がりが懸念される場合は、ロープ等を追い口の上部に巻きつける等、裂け止め防止のための措置を講じること。</p> <div data-bbox="432 1249 906 1585" style="border: 1px dashed blue; padding: 5px;"> <p>幹の「裂け上がり」の主な原因</p> <ul style="list-style-type: none"> ・ 受け口の深さが浅い ・ 追い口の低さが低い ・ 偏心木の場合で、重心方向(傾いている方向)への伐倒 ・ 受け口会合線()の不一致 () 受け口の下切りと斜め切りの終わりの線 (右図参照) </div>
